Processo N.º	7408267/2016	De:	Leandro Souza
Interessado :	SEFAZ	Para:	GECOM
Assunto :	VISTORIA DA ESTRUTURAL DO POSTO FISCAL DE TIANGUÁ	Data:	22.11.2016

RELATÓRIO TÉCNICO DE VISTORIA EM EQUIPAMENTO URBANO

Objeto: POSTO FISCAL DE TIANGUÁ

Endereço: Rodovia BR 222, Km 337 - Queimados.

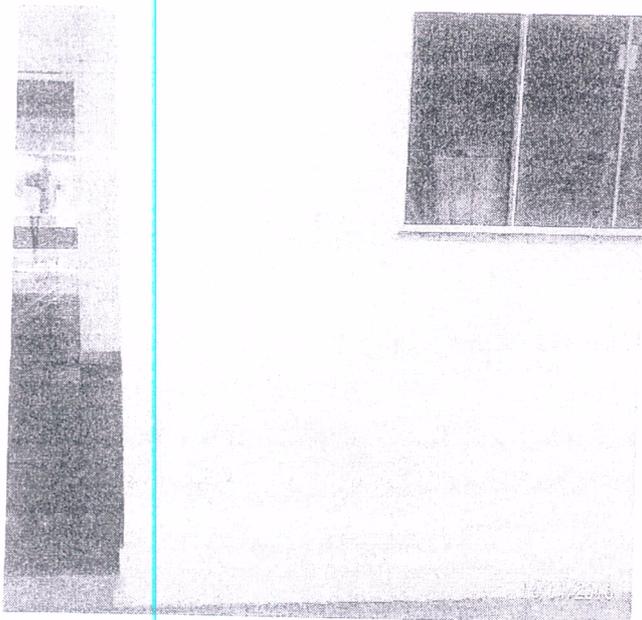
Foto 1 – Fissuras sob a abertura da janela da Sala de Academia da Hospedagem dos Servidores

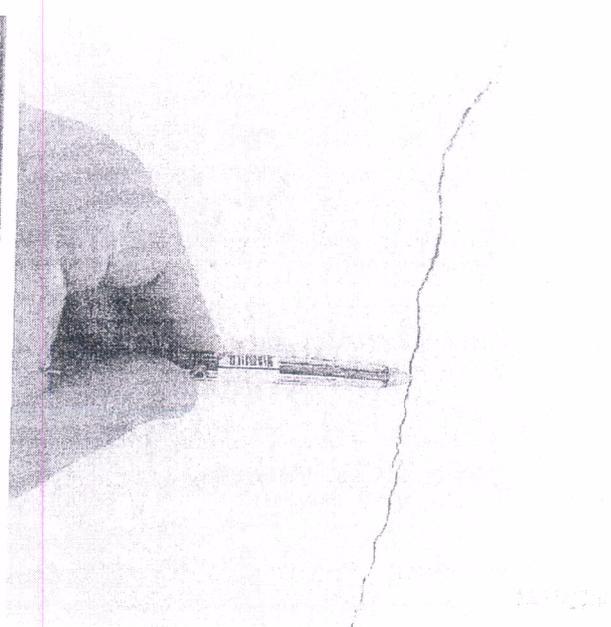
Foto 2 – Fissuras sob a abertura da janela da Sala de Academia da Hospedagem dos Servidores
